Succès du traitement avec ecoRobotix

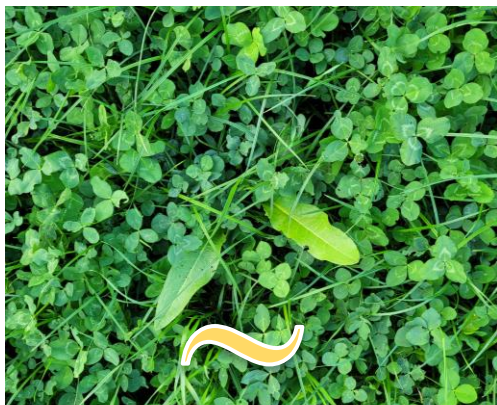
Figure 1: Exemple d'une situation non-optimale. Premièrement la hauteur de la prairie est trop avancée, deuxièmement la détection sera réduite de par la composition de la prairie.

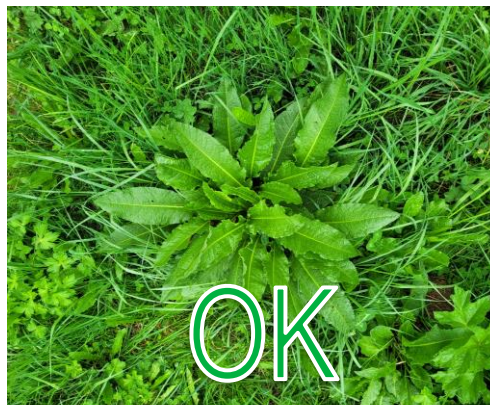
Figure 2: Exemple d'une situation optimale. Premièrement le stade du rumex est adapté, deuxièmement celui-ci sera facilement détecté de par la composition et la hauteur de prairie.
